| Tag DC Valves | Tag Client | Client | Autre reference | Date révision |
| DC26034 | 2124-VC-8100 | Biowanze | | SD26 |

| Travaux effectués |

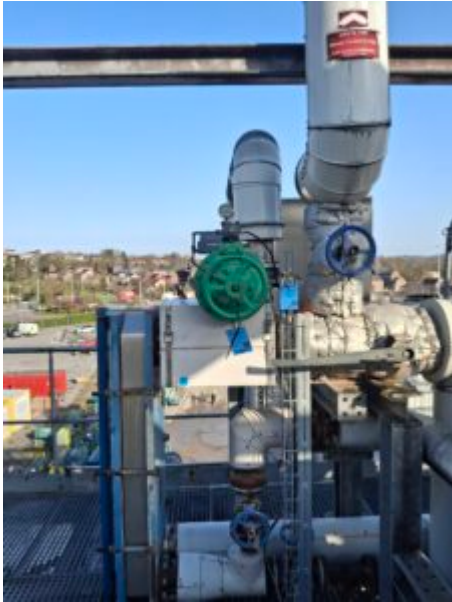
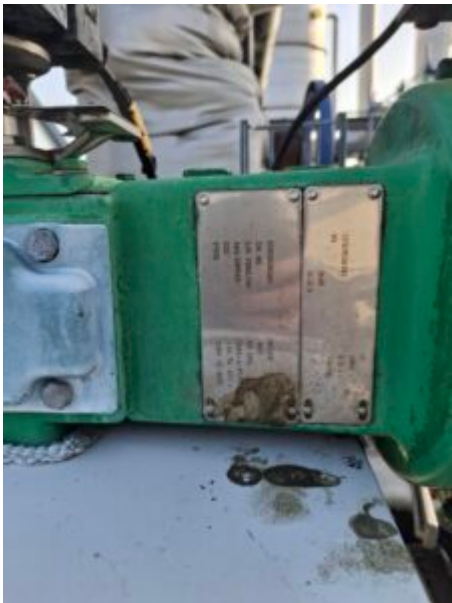
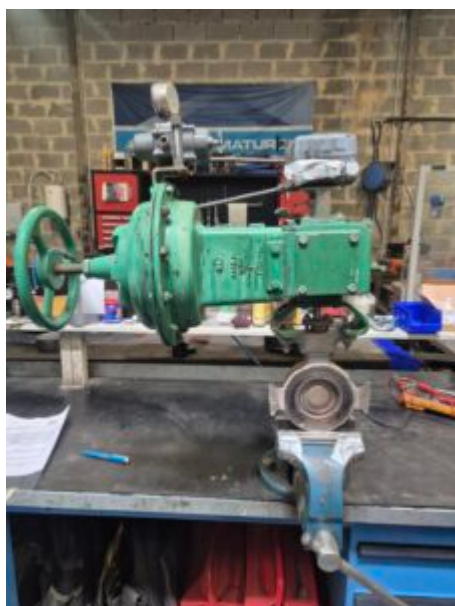
- Démontage
- Nettoyage et sablage
- remplacement kit actionneur
- remplacement bourrage
- remplacement joints et O-rings
- Rodage siège/clapet
- peinture
- Remontage
- Test et calibration

Positionneur OK mais repasse légèrement.
A remplacer prochain entretien.
