| Tag DC Valves | Tag Client | Client | Autre reference | Date révision |
| DC26033 | 2122-VC-1901 | Biowanze | | SD26 |

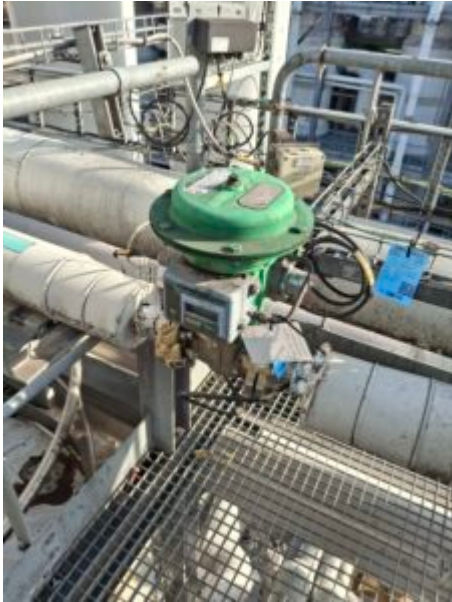
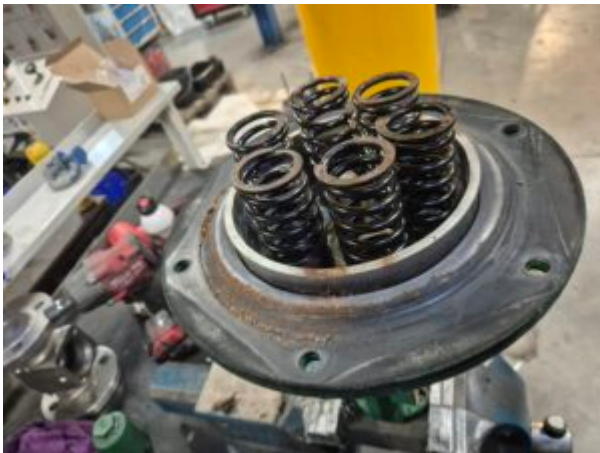
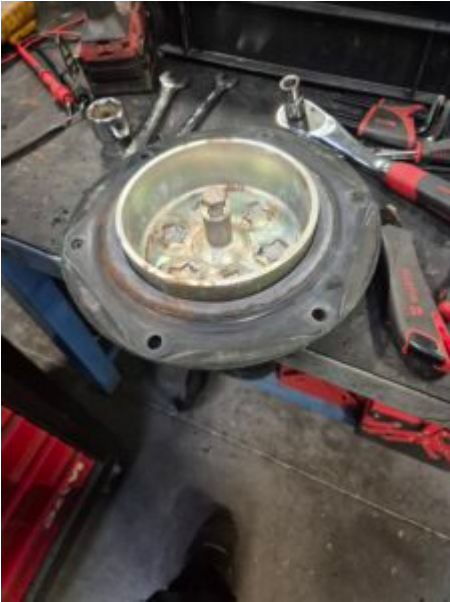
Bon état intérieur mais mauvais état extérieur.
Siège clapet OK
Prévoir remplacement des ressorts actionneurs

- Démontage
- Nettoyage et sablage
- remplacement kit actionneur
- remplacement bourrage
- remplacement joints et O-rings
- Rodage siège/clapet
- peinture
- Remontage
- Test et calibration
