| Tag DC Valves | Tag Client | Client | Autre reference | Date révision |
| DC26011 | 1-LAE41-AA301 | Biowanze | | SD26 |

| Vanne | | | | |
| HORA | Injecteur | | | |

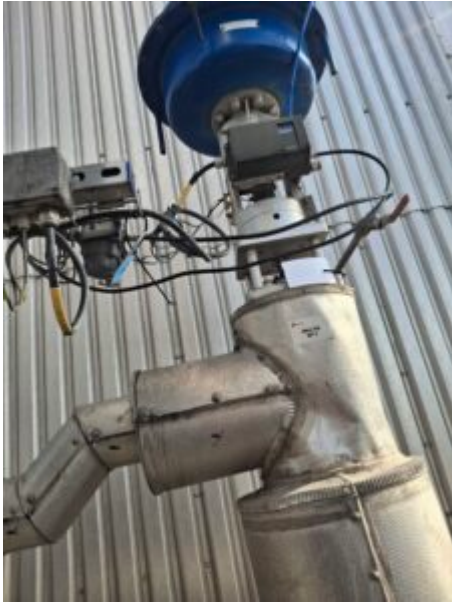
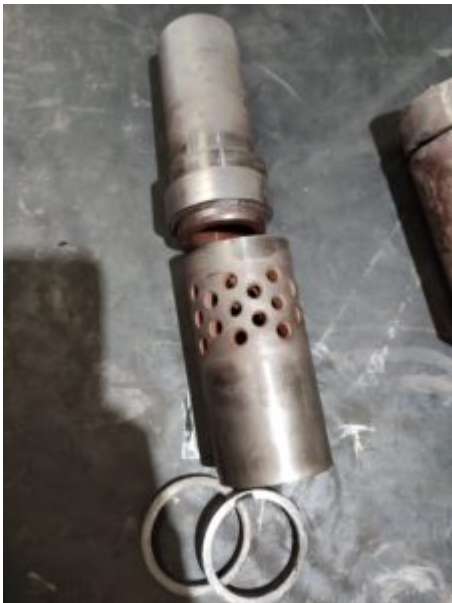
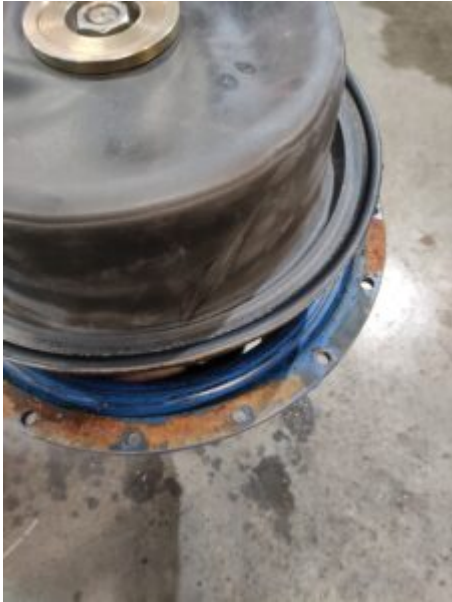
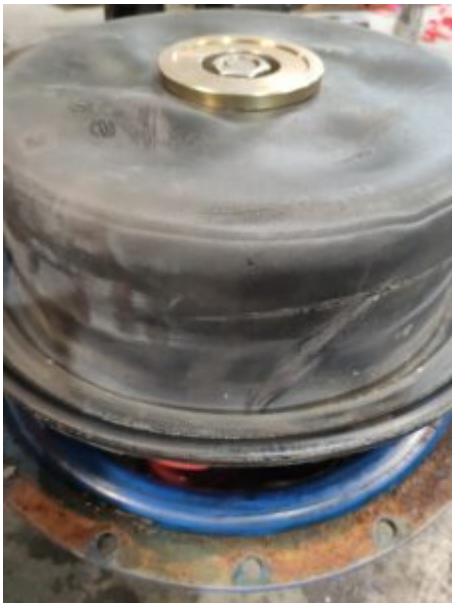
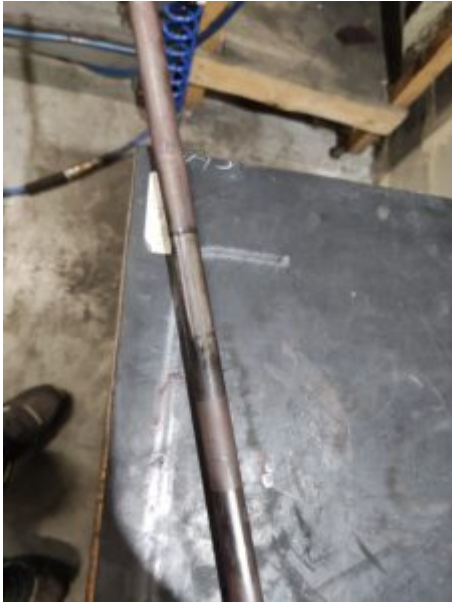
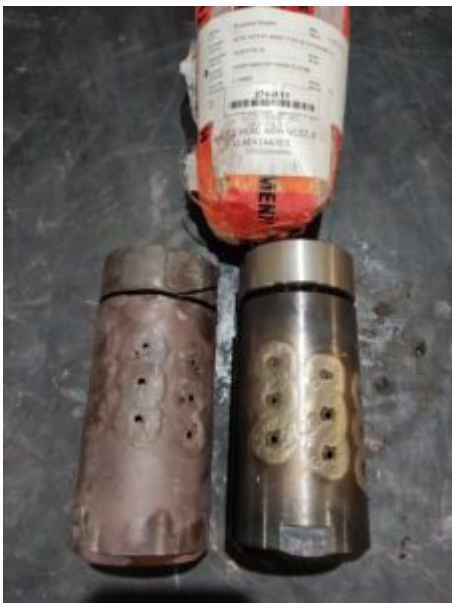
- Démontage
- Nettoyage et sablage
- remplacement kit actionneur
- remplacement bourrage
- remplacement joints et O-rings
- Remplacement buse d'injection (fourni par biowanze)
- Nouveau tubing inox + raccords
- Fourniture ecrou de buse
- Rodage siège/clapet
- peinture
- Remontage
- Test et calibration
